UN APPROCCIO DI BUON SENSO AL PROBLEMA DELL'ISOLAMENTO ACUSTICO AL RUMORE DI CALPESTIO

Massimo Donzellini ⁽¹⁾, Francesco Ferrari ⁽²⁾, Cristiano Vassanelli ⁽³⁾

Luglio 2014

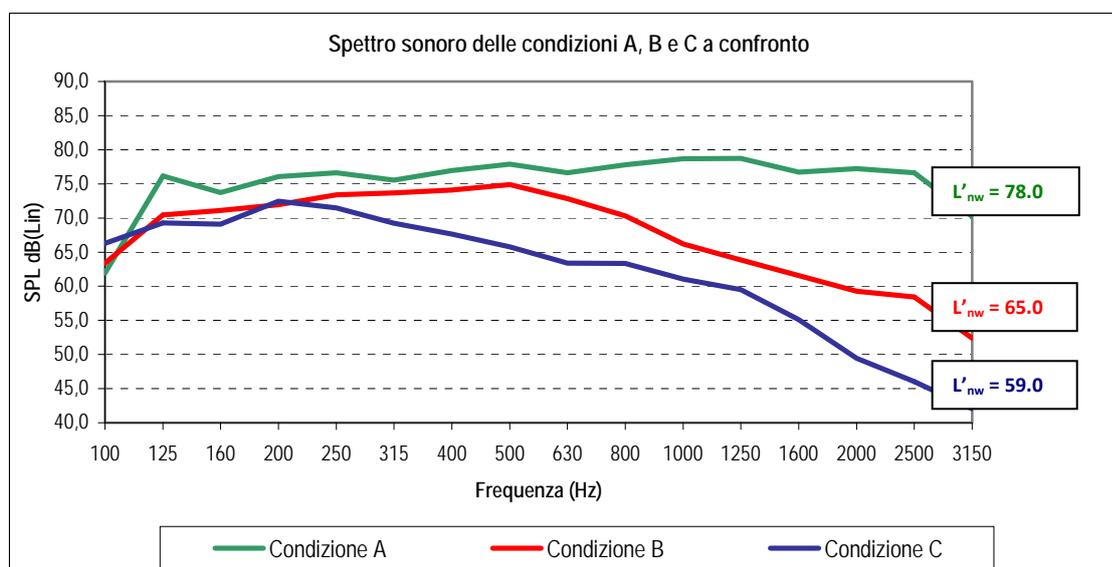
Fig. 1: spettri sonori a confronto prima e dopo l’intervento di bonifica

Nella figura 1 a seguire sono riportati i livelli sonori rilevati per bande di 1/3 di ottava nelle 3 diverse configurazioni di prova al fine di apprezzare le modalità di attenuazione offerte dal prodotto sotto pavimento.

Attenuazione che inizia alla frequenza di circa 200 Hz e si manifesta, in misura sempre maggiore, verso le altre frequenze.

I risultati dei test hanno dimostrato che a fronte di un dato di partenza che eccedeva il valore di riferimento di 15 dB, la posa corretta di un elemento anticalpestio sotto pavimento, ha consentito di rientrare nel valore indicato dal DPCM 5/12/1997 limitando in modo significativo i costi di esecuzione.

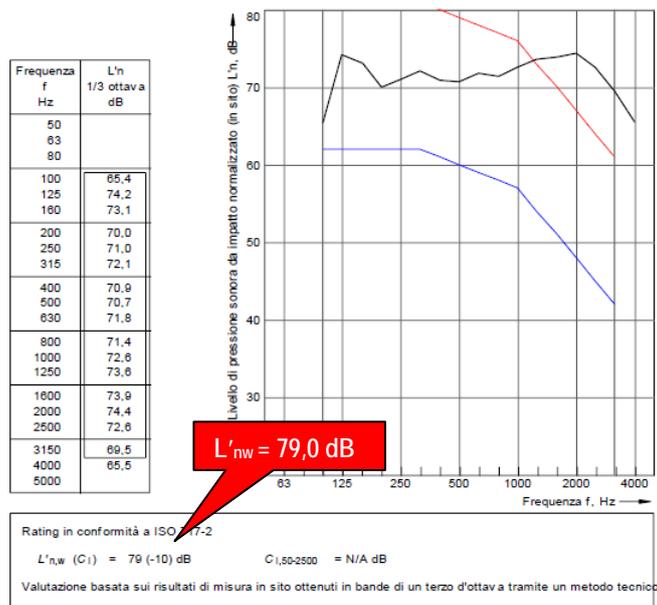
Fig. 2: curva isolamento calpestio solaio ante-operam

Il dato risulta essere in linea con quanto già rilevato in altre esperienze simili, tutte da riferire ad un solaio tradizionale avente la seguente stratigrafia:

- Intonaco civile sp. cm 1,5;
- Solaio in latero cemento a travetti e pignatte sp. 20+4 cm;
- Massetto sabbia cemento sp. cm 9,5
- Pavimentazione in quadrotti di ceramica.

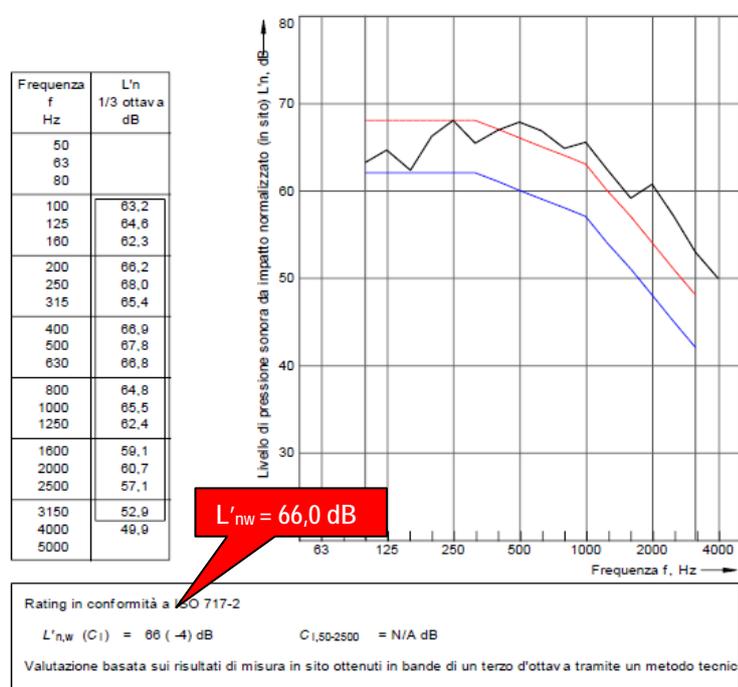
Fig. 5: curva isolamento calpestio solaio post-operam

Il risultato ottenuto è stato di $L'_{nw} = 66,0$ dB come da scheda ISO 717-2 di figura 5.

Al termine dell'esperienza, si può quindi affermare che partendo da un dato iniziale di collaudo al calpestio con Indice di valutazione $L'_{n,w} = 79$ dB, l'inserimento di FONOSTOPTile Monoadhesive (avente spessore di soli 2 mm) al di sotto della pavimentazione di finitura, ha portato ad un netto e apprezzabile miglioramento del rumore da calpestio con un'attenuazione di 13 dB.
