INTERVENTI DI RIPRISTINO NEL CASO DI DIFETTI DI POSA IN OPERA

Pelucchi Francesco Antonio (1)

1) Studio Pelucchi, Perugia

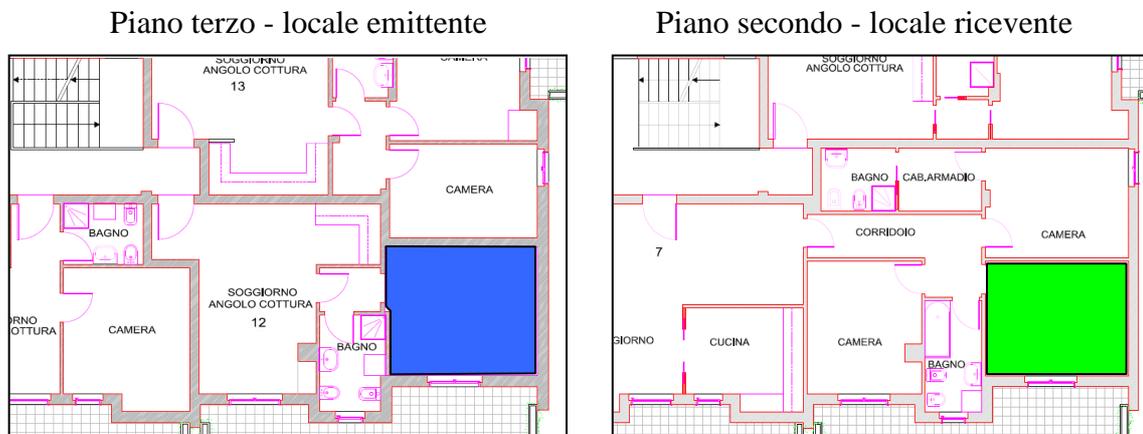
Nella figura 1 sono indicati il locale emittente e quello ricevente della partizione testata.

Fig. 1 – Planimetrie dei piani terzo e secondo con indicazione del locale emittente e del ricevente

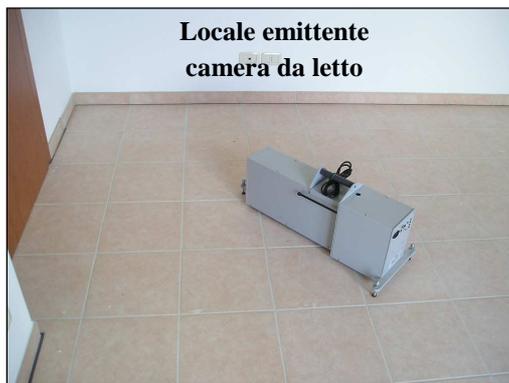
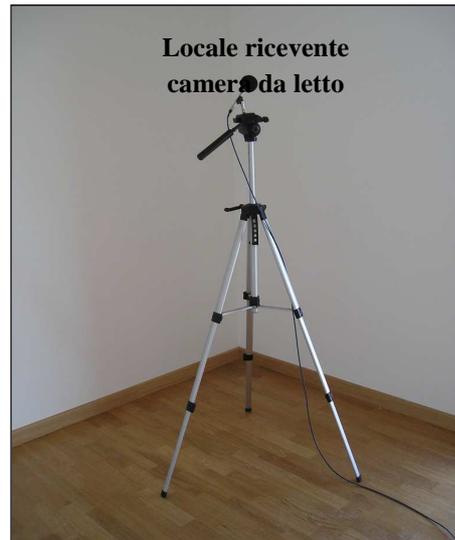
Fig. 2 - Vista del locale emittente e del ricevente

Area del solaio di prova: $14,9 \text{ m}^2$
 Volume dell'ambiente ricevente: $35,8 \text{ m}^3$

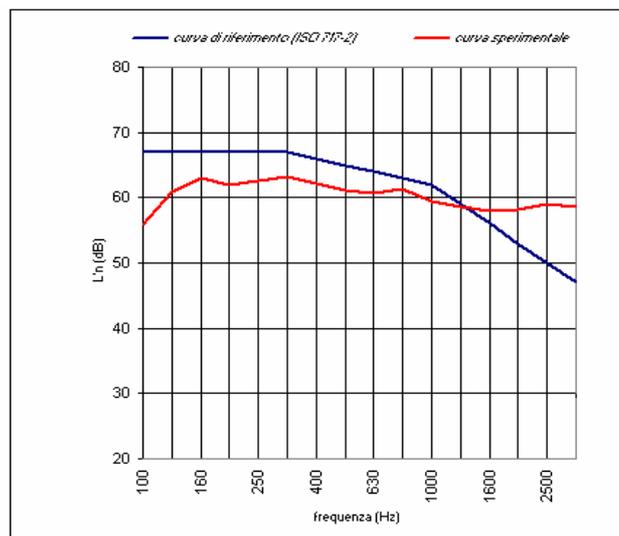
Fig. 3 – Valori di L'_n e $L'_{n,w}$ ottenuti nel primo collaudo

L'indice di valutazione del livello di pressione sonora di calpestio normalizzato $L'_{n,w}$ ottenuto dalle misure in opera (**65 dB**) non è risultato conforme a quanto richiesto dal

D.P.C.M. 5/12/97. Infatti tale valore è superiore al limite massimo di legge (63 dB) previsto per gli edifici di categoria A “edifici adibiti a residenza o assimilabili”.

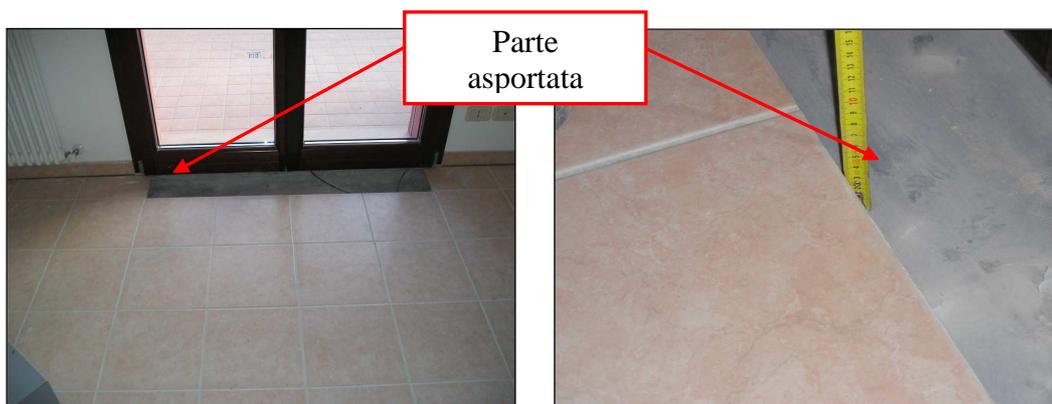
Successivamente, su indicazione del sottoscritto, il responsabile di cantiere ha fatto togliere parte del pavimento in prossimità della soglia della porta finestra della camera emittente, per una larghezza di circa 20 cm e una lunghezza di circa 130 cm (Fig. 4), asportando sia il pavimento in gres porcellanato che il massetto in sabbia e cemento. In questo modo si è potuto accertare la non corretta posa in opera della fascia acustica perimetrale desolidarizzante (non era presente tra le mattonelle e la soglia della porta finestra).

Fig. 4 – Particolare del pavimento con massetto asportato

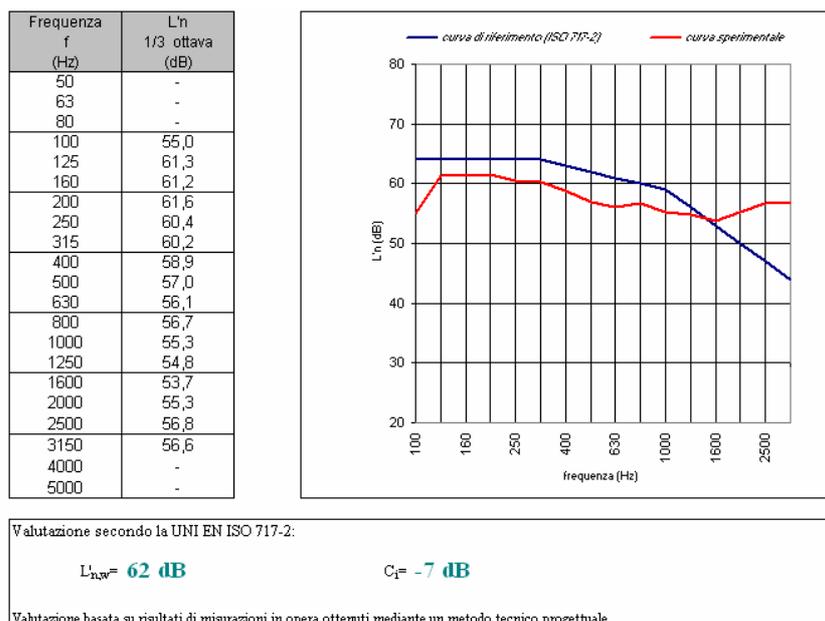
Fig. 5 – Valori di L'_n e $L'_{n,w}$ ottenuti nel secondo collaudo

Dopo l'asportazione di una parte del pavimento in prossimità della soglia della porta finestra della camera emittente, l'indice di valutazione del livello di pressione sonora di calpestio normalizzato $L'_{n,w}$ ottenuto dalle misure in opera (**62 dB**) è risultato inferiore di 3 dB rispetto alla situazione iniziale e, pertanto, conforme a quanto richiesto dal D.P.C.M. 5/12/97.

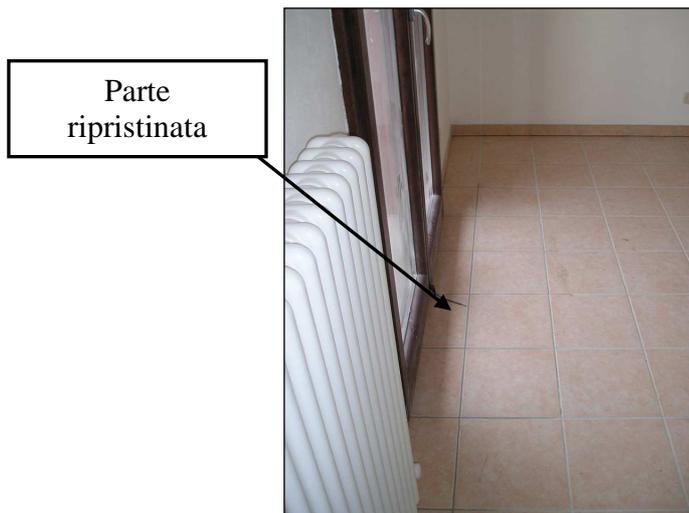
Fig. 6 – Particolare del pavimento con massetto ripristinato

Infine è stata posta in opera correttamente la fascia perimetrale desolidarizzante, a contatto con la soglia della porta finestra, si è ricostruito il massetto ed è stata incollata la pavimentazione (Fig. 6).

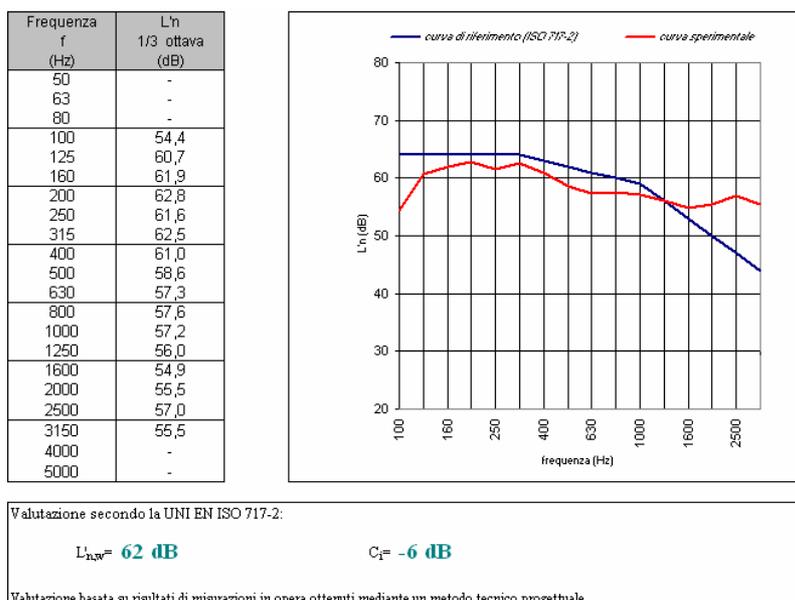
Fig. 7 – Valori di L'_n e $L'_{n,w}$ ottenuti nel terzo collaudo

Dopo il ripristino della parte di pavimento precedentemente asportata in prossimità della soglia della porta finestra della camera emittente, l'indice di valutazione del livello di pressione sonora di calpestio normalizzato $L'_{n,w}$ ottenuto dalle misure in opera (**62 dB**) è risultato conforme a quanto richiesto dal D.P.C.M. 5/12/97.

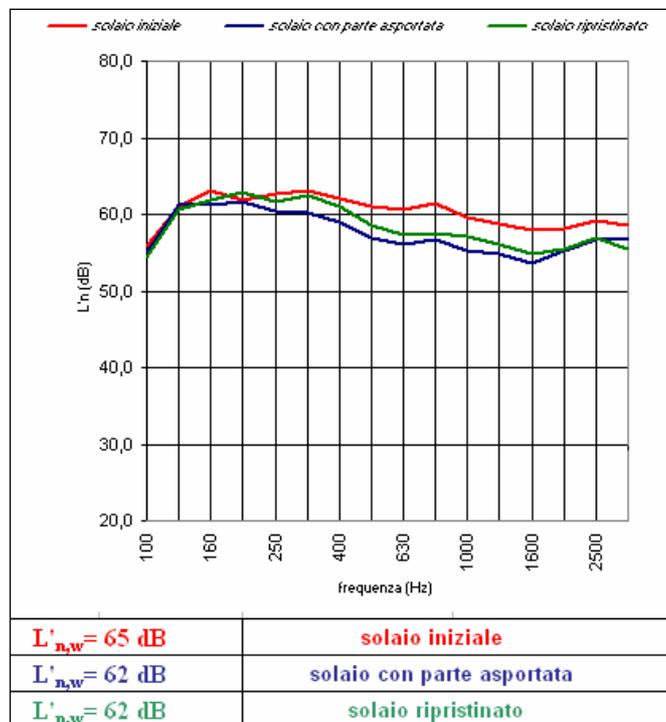
Fig. 8 – Confronto dei livelli normalizzati misurati nelle tre diverse configurazioni

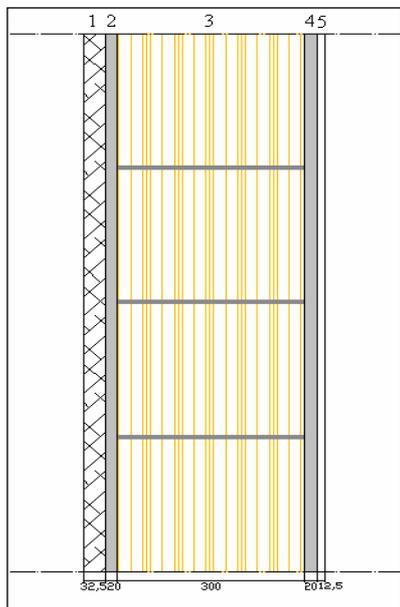
- 1 pannello in cartongesso da 1,25 cm accoppiato ad un pannello in fibra di legno da 2 cm;
- 2 intonaco da 2 cm;
- 3 blocco in laterizio alleggerito poroton serie P600 30x25x19, spessore 30 cm;
- 4 intonaco da 2 cm;
- 5 pannello in cartongesso da 1,25 cm.

Nella configurazione iniziale il pannello in cartongesso accoppiato a quello in fibra di legno è stato incollato all'intonaco della parete tramite colla uniformemente distribuita su tutta la superficie e fissato con tasselli ad espansione (contro-placcaggio), mentre sulla faccia opposta della parete il pannello semplice in cartongesso è stato solamente incollato.

Fig. 9 – Stratigrafia parete iniziale

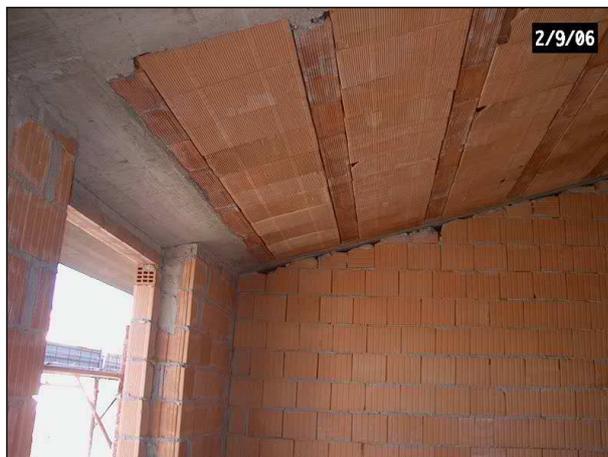
Fig. 10 – Parete divisoria durante la realizzazione

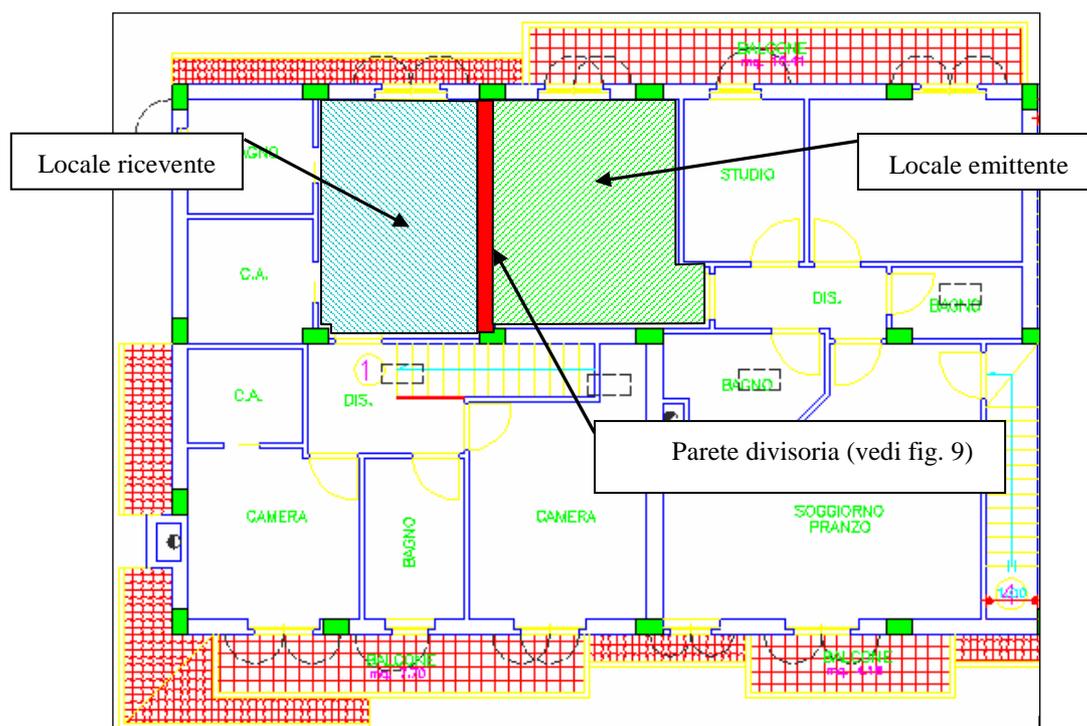
Fig. 11 – Planimetria del piano primo con l'indicazione della partizione verticale testata

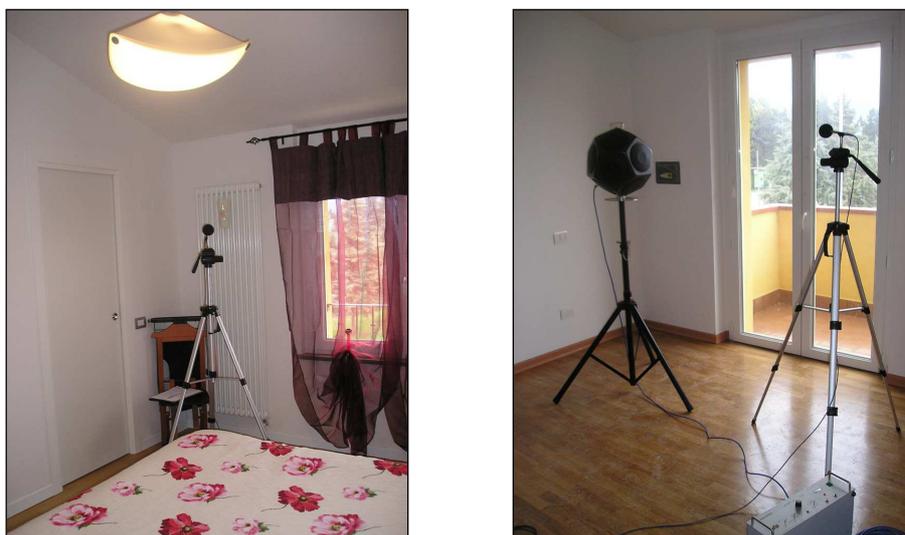
Volume dell'ambiente emittente: 47,5 m³
 Superficie della parete di prova: 13,2 m²
 Volume dell'ambiente ricevente: 42,2 m³
 Spessore totale della parete: 38,5 cm

Fig. 12 – Locale emittente e locale ricevente

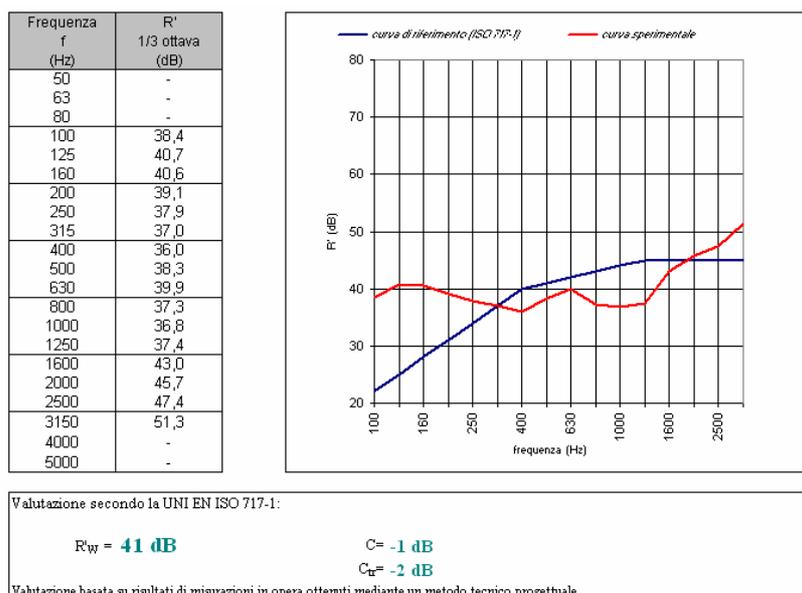
Fig. 12 – Valori di R' e R'_w ottenuti nel primo collaudo

L'indice di valutazione del potere fonoisolante apparente R'_w ottenuto dalle misure in opera (**41 dB**) non è conforme a quanto richiesto dal D.P.C.M. 5/12/97. Infatti tale valore è inferiore al limite minimo di legge (50 dB) previsto per gli edifici di categoria A “edifici adibiti a residenza o assimilabili”.

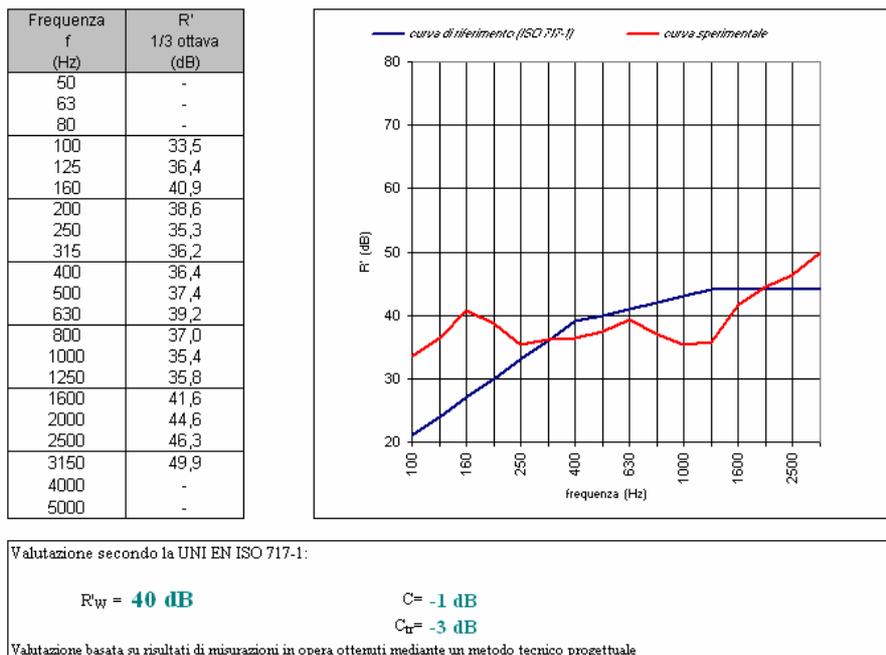
Il secondo collaudo è stato effettuato sulla stessa parete, nella configurazione iniziale contro-placcata, ma invertendo la camera ricevente con quella emittente.

Fig. 13 – Valori di R' e R'_w ottenuti nel secondo collaudo

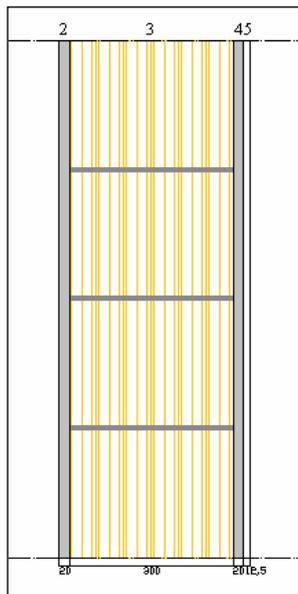
Dal calcolo teorico è emerso che lo strato addizionale costituito dal pannello in cartongesso da 1,25 cm accoppiato ad un pannello in fibra di legno da 2 cm incollato direttamente sulla parete monolitica può comportare una riduzione dell'indice del potere fonoisolante anziché un incremento. Per tale motivo, su indicazione del sottoscritto, è stato rimosso il contro-placcaggio. Nelle figure. 14 e 15 sono riportate la stratigrafia della nuova parete e la superficie del lato emittente privo di contro placcaggio.

Fig. 14 – Stratigrafia parete senza contro-placcaggio

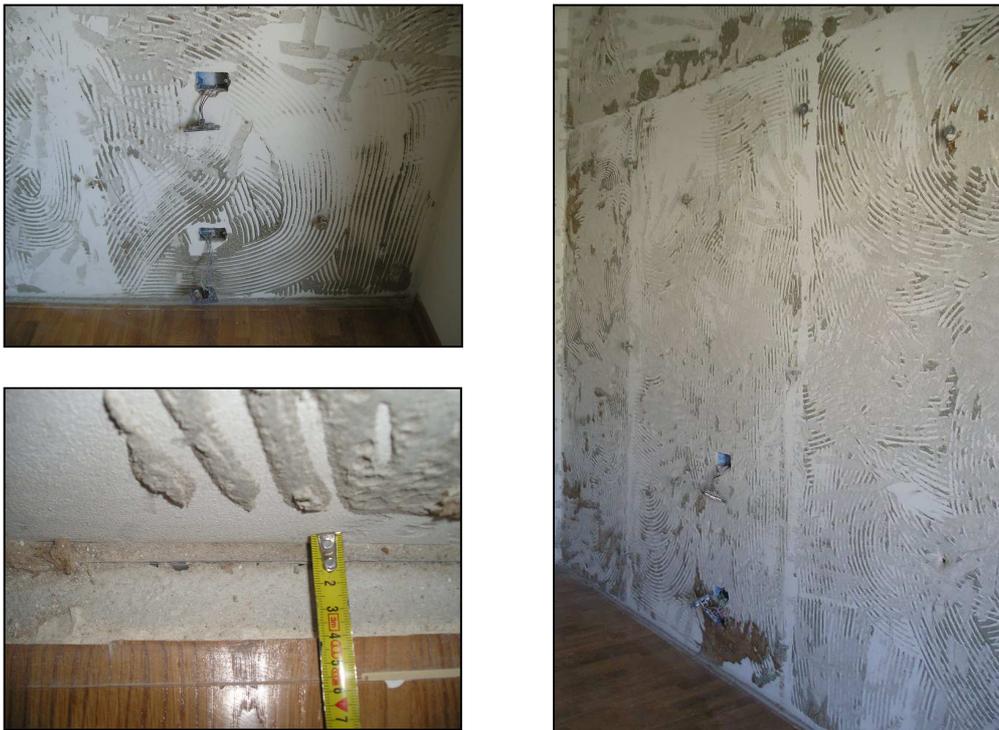
Fig. 15 – Vista parete dopo la rimozione del contro-placcaggio

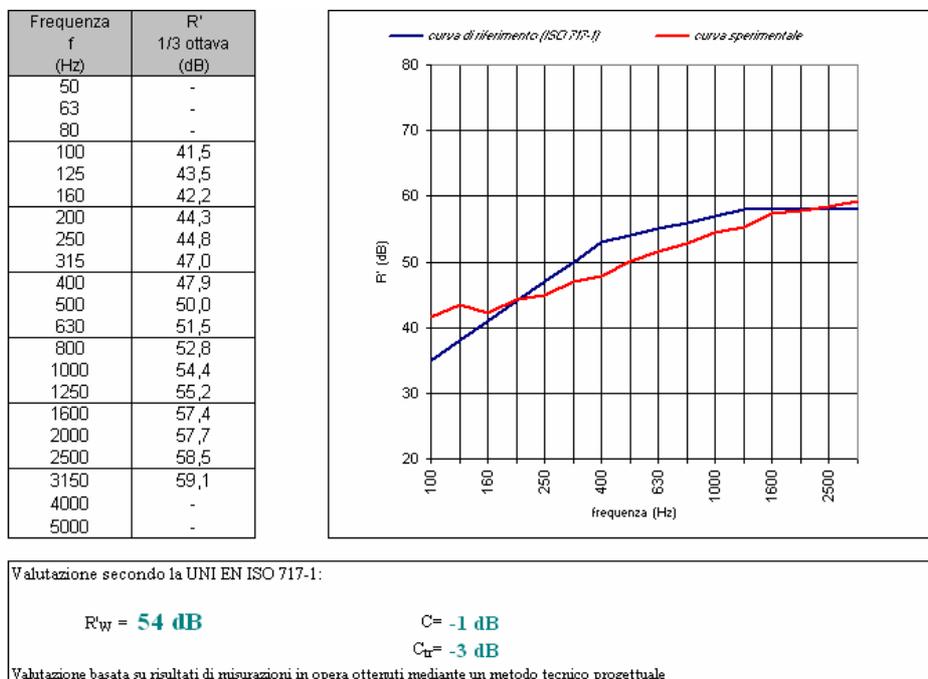
Fig. 19 – Valori di R' e R'_w ottenuti nel quarto collaudo

L'indice di valutazione del potere fonoisolante apparente R'_w ottenuto dalle misure in opera (**54 dB**) è conforme a quanto richiesto dal D.P.C.M. 5/12/97.

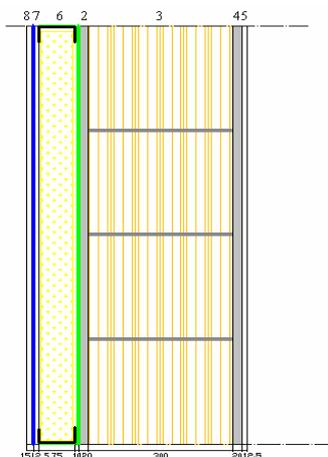
5.6 Risultati delle misurazioni del quinto collaudo: parete con controparete leggera con una lastra di cartongesso e seconda lastra di cartongesso preaccoppiata con una lamina di gomma-piombo da 2,5 mm

Fig. 17 – Stratigrafia parete con controparete leggera

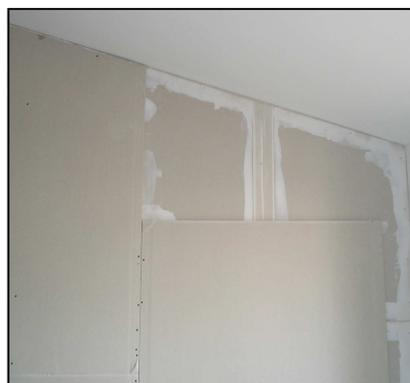
Fig. 18 – Vista controparete (due lastre di cartongesso)

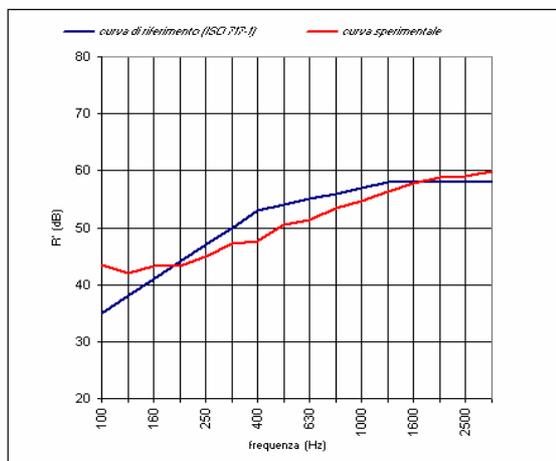
Valutazione secondo la UNI EN ISO 717-1:
 $R'_{w} = 54 \text{ dB}$ $C = -1 \text{ dB}$
 $C_{tr} = -3 \text{ dB}$
 Valutazione basata su risultati di misurazioni in opera ottenuti mediante un metodo tecnico progettuale

Fig. 19 – Valori di R' e R'_w ottenuti nel quinto collaudo

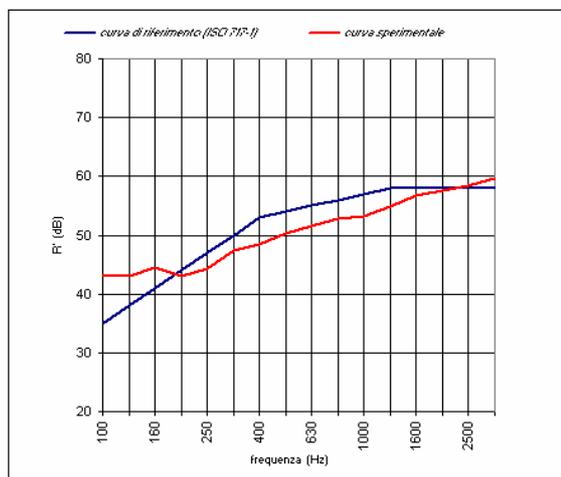
Valutazione secondo la UNI EN ISO 717-1:
 $R'_{w} = 54 \text{ dB}$ $C = -1 \text{ dB}$
 $C_{tr} = -3 \text{ dB}$
 Valutazione basata su risultati di misurazioni in opera ottenuti mediante un metodo tecnico progettuale

Fig. 20 – Valori di R' e R'_w ottenuti nel sesto collaudo

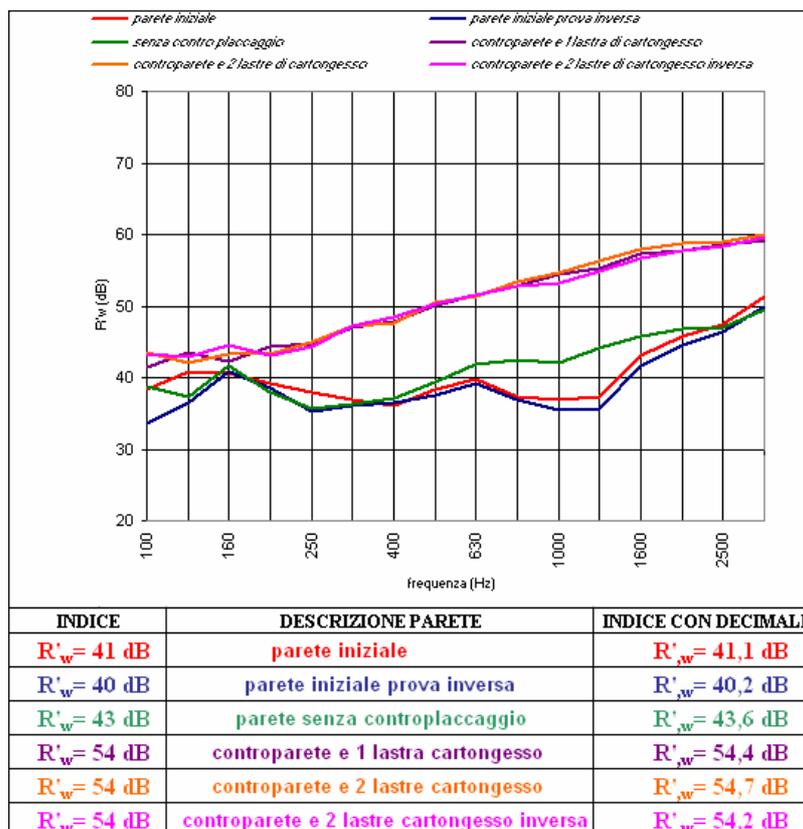
Nel seguente grafico riepilogativo si riportano gli andamenti delle 6 curve determinate nelle diverse configurazioni e gli indici di valutazione del potere fonoisolante apparente R'_w con valori interi e decimali:

Fig. 21 – Confronto tra le diverse curve ottenute durante i sei collaudi in opera

I dati sperimentali hanno dimostrato l'effettiva riduzione dell'indice di valutazione del potere fonoisolante apparente R'_w di 2÷3 dB con la parete contro-placcata e l'incremento di 11 dB con la controparete ad una ed a due lastre di cartongesso.

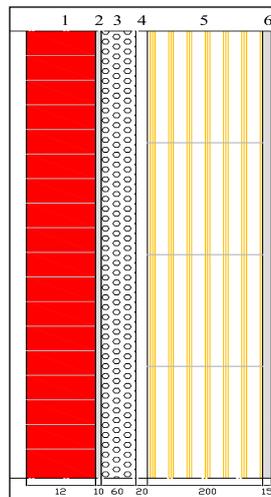
- 1 mattone facciavista 12 cm;
- 2 rinzaffo 1 cm;
- 3 pannello isolante lana minerale 6 cm;
- 4 intercapedine d'aria 2 cm;
- 5 blocco tipo poroton 20 cm;
- 6 intonaco premiscelato 1,5 cm.

Fig. 22 – Stratigrafia parete perimetrale

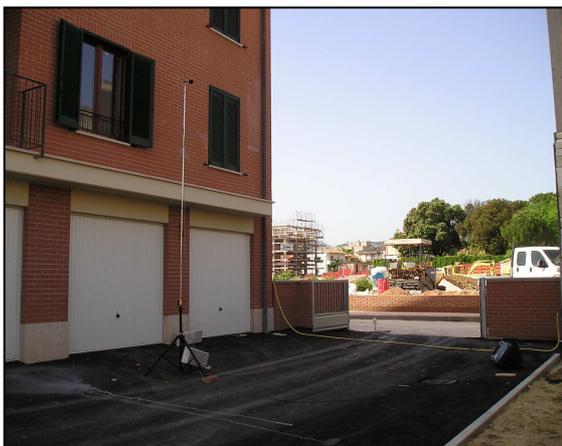
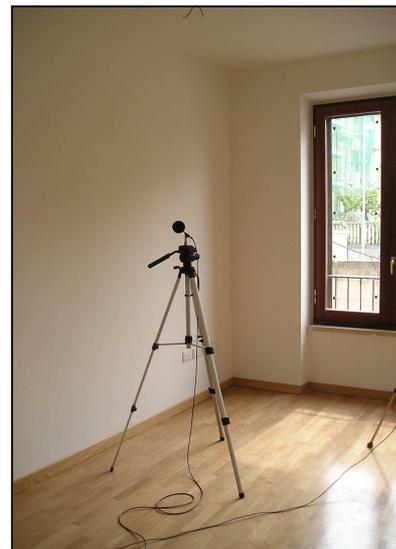
Fig. 23 – Vista dell'esterno dell'edificio e del locale ricevente

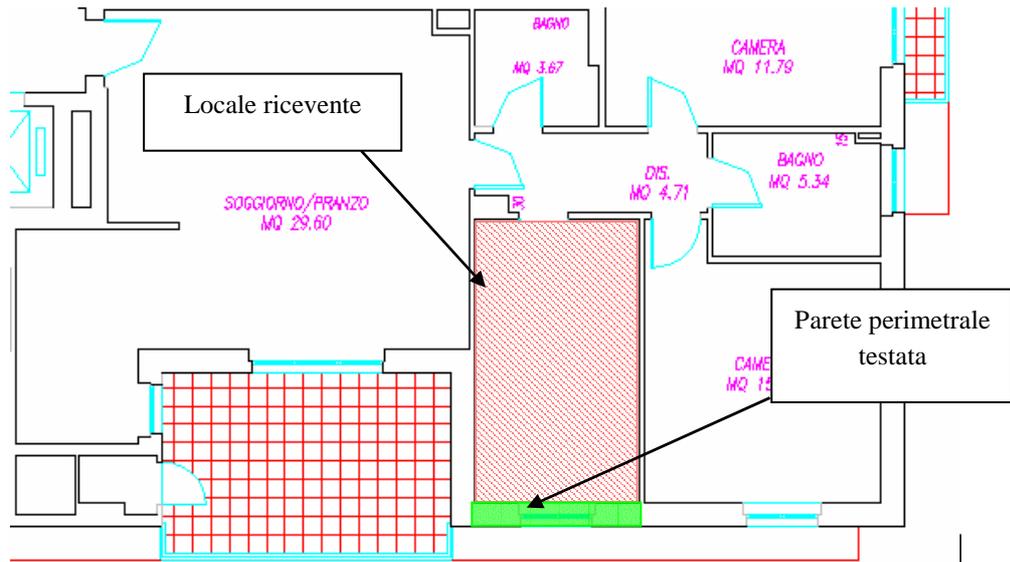
Fig. 24 – Planimetria del piano primo con l'indicazione della parete perimetrale testata

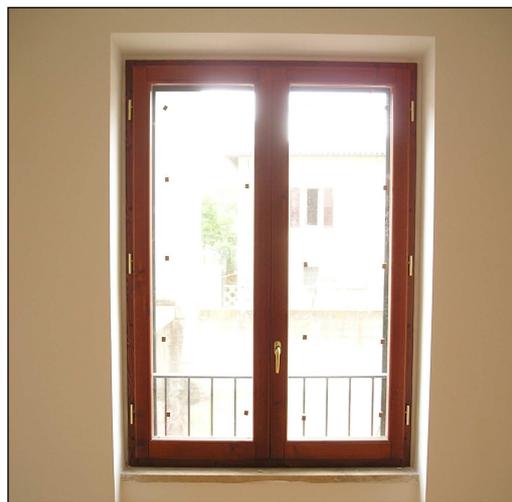
Superficie totale della facciata:	7,1 m ²
Volume dell'ambiente ricevente:	32,3 m ³
Spessore totale parete:	42,5 cm
Dimensione finestra:	115 cm di larghezza per 180 cm di altezza
Tipo di infisso e di vetro:	infisso in legno a due ante e doppia guarnizione vetrocamera 33.2 / 12 / 5

Fig. 25 – Vista della finestra

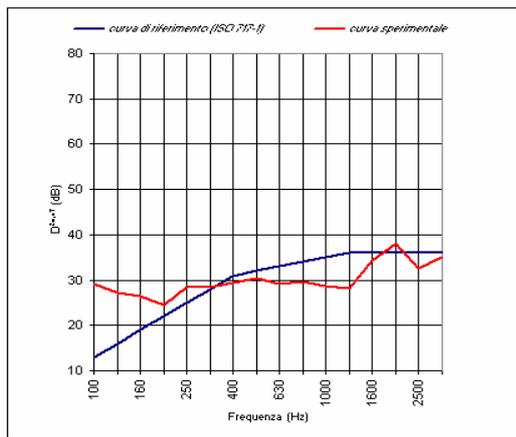
$D_{2m,nT,w} = 32 \text{ dB}$ $C = -1 \text{ dB}$
 $C_{tr} = -2 \text{ dB}$

Fig. 26 – Valori di $D_{2m,nT}$ e $D_{2m,nT,w}$ ottenuti nel primo collaudo

L'indice di valutazione dell'isolamento acustico normalizzato rispetto al tempo di riverberazione $D_{2m,nT,w}$ ottenuto dalle misure in opera (**32 dB**), non è conforme a quanto richiesto dal D.P.C.M. 5/12/97. Infatti tale valore è inferiore al limite minimo di legge (40 dB) previsto per gli edifici di categoria A "edifici adibiti a residenza o assimilabili".

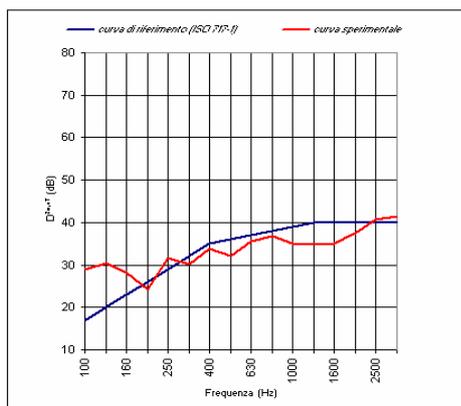
$D_{2m,nT,w} = 36 \text{ dB}$ $C = -1 \text{ dB}$
 $C_{tr} = -3 \text{ dB}$

Fig. 27 – Valori di $D_{2m,nT}$ e $D_{2m,nT,w}$ ottenuti nel secondo collaudo

L'operatore addetto all'installazione dei serramenti ha provveduto a sigillare con silicone, senza la presenza del tecnico in acustica, la parte sottostante il coprifilo posta tra il telaio fisso e la muratura esterna in mattoni faccia vista. Tale operazione ha comportato un incremento dell'indice di isolamento $D_{2m,nT}$ di 4 dB.

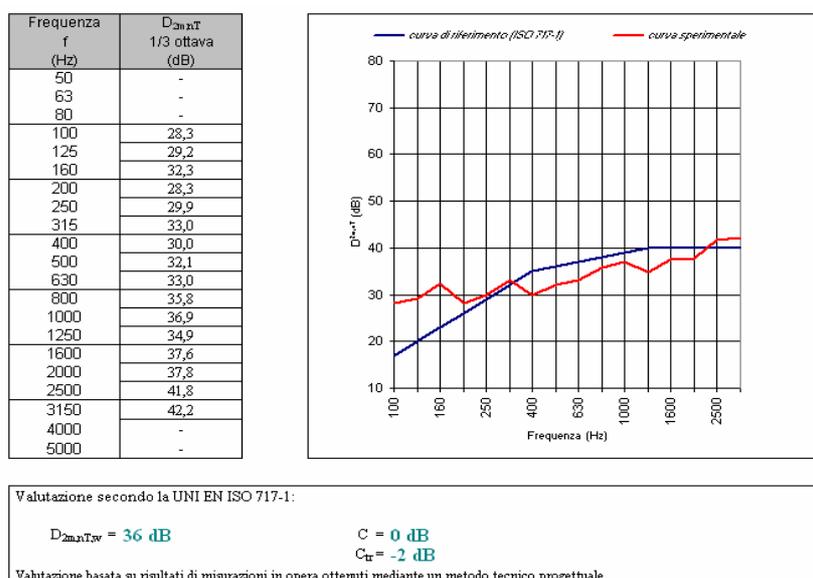
Fig. 28 – Valori di $D_{2m,nT}$ e $D_{2m,nT,w}$ ottenuti nel terzo collaudo

Il progetto acustico redatto prima del rilascio del permesso di costruire e depositato in comune riportava, per la parete perimetrale oggetto del collaudo, un $D_{2m,nT,w}$ uguale a 43 dB. Il costruttore, pertanto, ha chiesto lo smontaggio ed il rimontaggio del serramento e una corretta sigillatura del telaio al controtelaio e tra il telaio fisso e la muratura esterna. Questa nuova operazione non ha comportato alcun incremento dell'indice di isolamento $D_{2m,nT}$ rispetto al secondo collaudo.

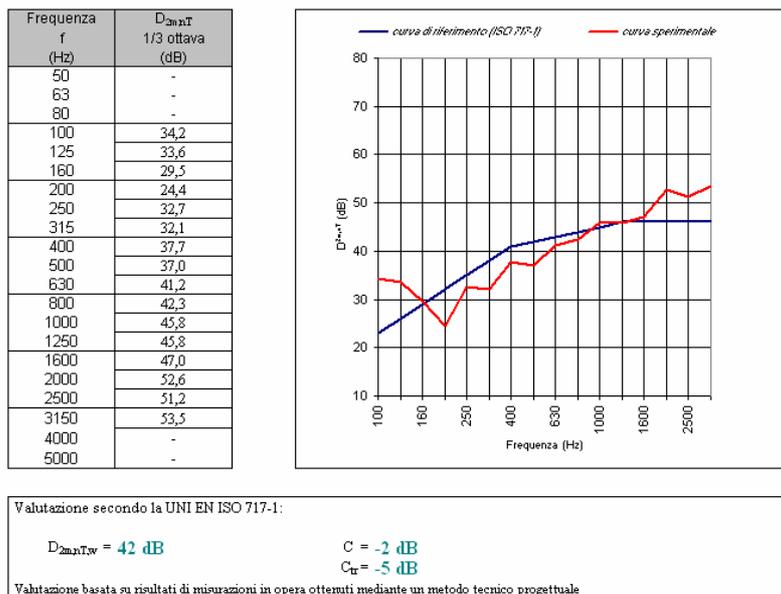
Alla fine di tali operazioni l'indice di valutazione dell'isolamento acustico normalizzato rispetto al tempo di riverberazione $D_{2m,nT,w}$ è risultato uguale a **42 dB** e, quindi, superiore al limite di legge e inferiore di solo 1 dB rispetto al calcolo teorico.

Fig. 29 – Valori di $D_{2m,nT}$ e $D_{2m,nT,w}$ ottenuti nel quarto collaudo

Alla luce dell'indice di valutazione dell'isolamento acustico normalizzato rispetto al tempo di riverberazione $D_{2m,nT,w}$, risultato inferiore al limite richiesto dal D.P.C.M. 5/12/97 e al valore ottenuto dal calcolo teorico, su indicazione del sottoscritto si è proceduto ad un nuovo smontaggio e rimontaggio del serramento, alla ripulitura della sede di posa, alla sigillatura precisa e scrupolosa di ogni cavità compresa quella tra il controtelaio e la muratura, al rimontaggio del serramento ed alla regolazione dello stesso, attraverso l'ausilio di un nuovo posatore e alla presenza del tecnico in acustica.

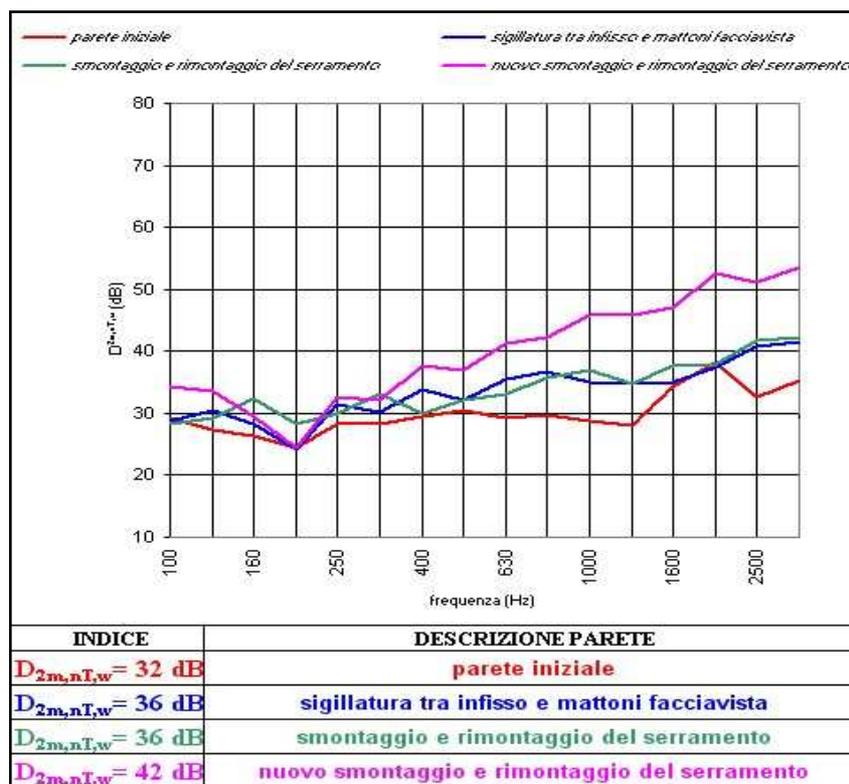
Nel seguente grafico riepilogativo (Fig. 30) si riportano gli andamenti delle 4 curve determinate nei diversi collaudi e gli indici dell'isolamento acustico normalizzato rispetto al tempo di riverberazione $D_{2m,nT,w}$.

Fig. 30 – confronto tra le diverse curve ottenute durante i quattro collaudi in opera
